Referencia: informe de servicio realizado en grupo electrógeno CAT 3306.

Servicios ejecutados:

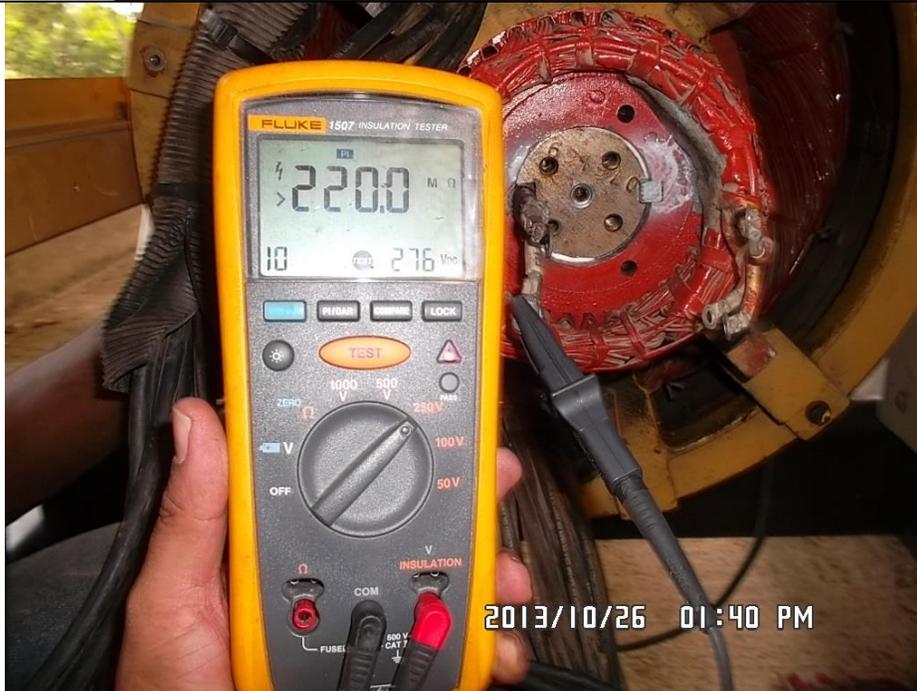
Pruebas de aislamiento del conjunto de excitación del alternador ppal.

Evaluación de grupo electrógeno, verificación de estado de devanados, pruebas de aislamiento, verificación de valores de resistencia de la excitatriz, toma de valores de tensión y corriente de campo.

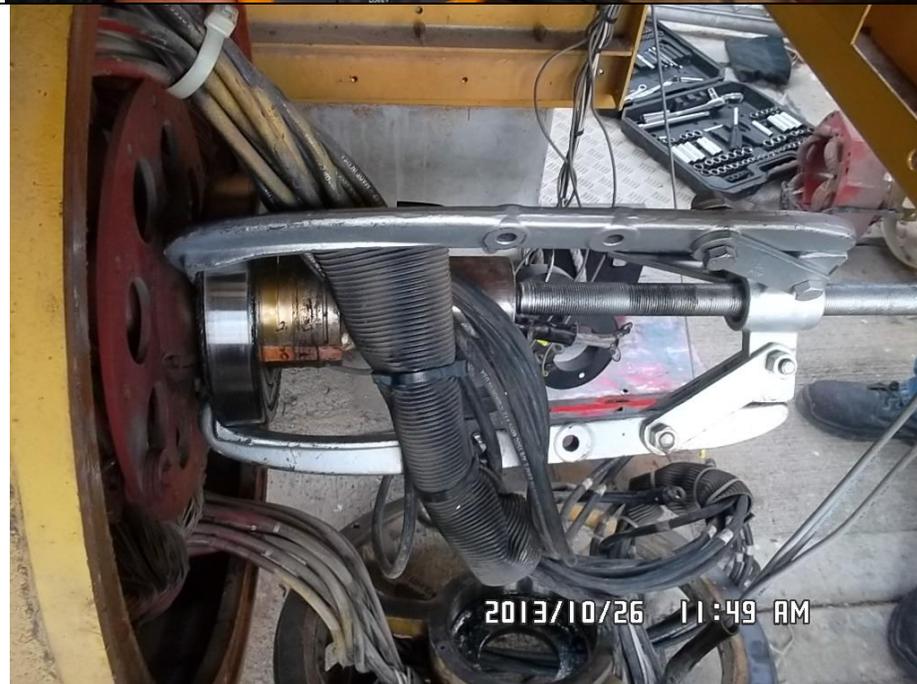
Procedimiento para extracción del rodamiento del alternador ppal.

Reemplazo de rodamiento del alternador ppal.

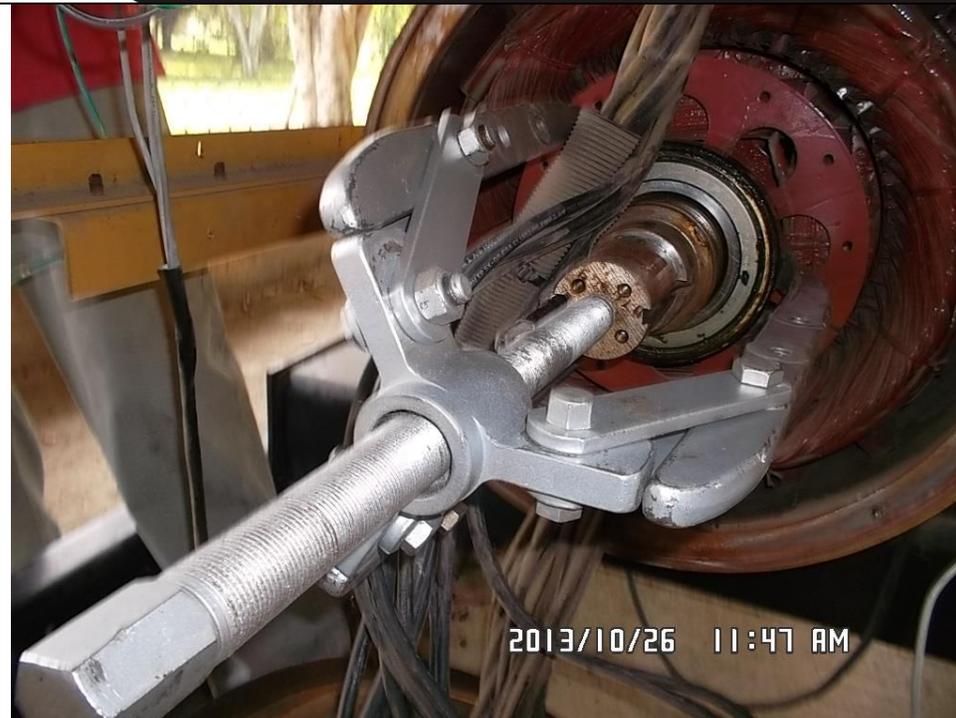
Imagen de
rodamiento,
trasero del
alternador ppal.

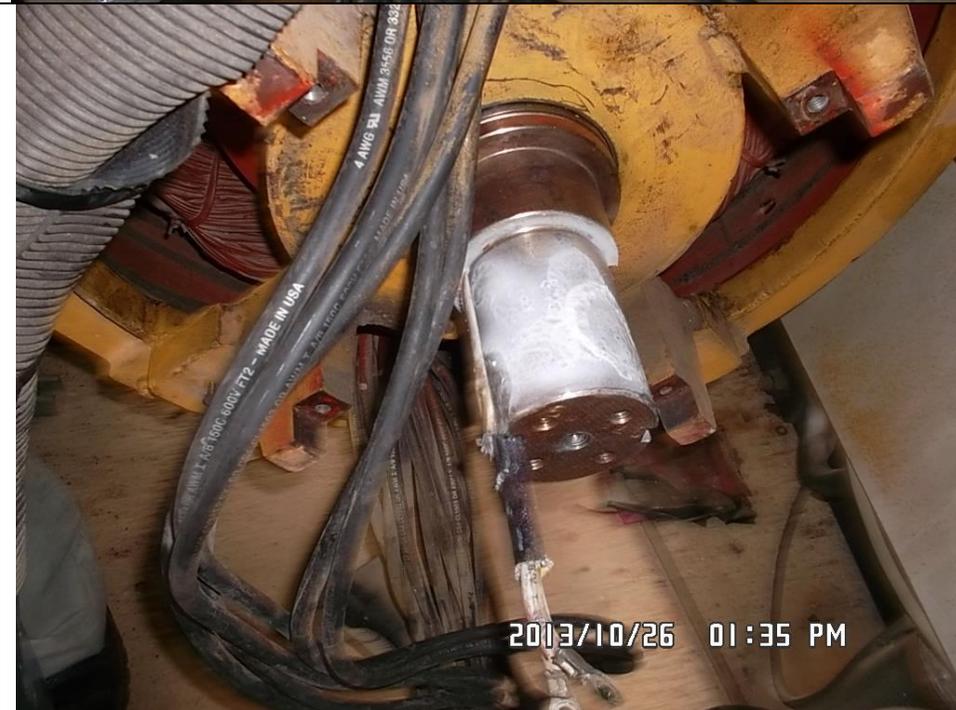
Montaje de
escudo trasero
de alternador,
lubricación de
eje del rotor de
la excitatriz y
preparación para
el montaje del
mismo.

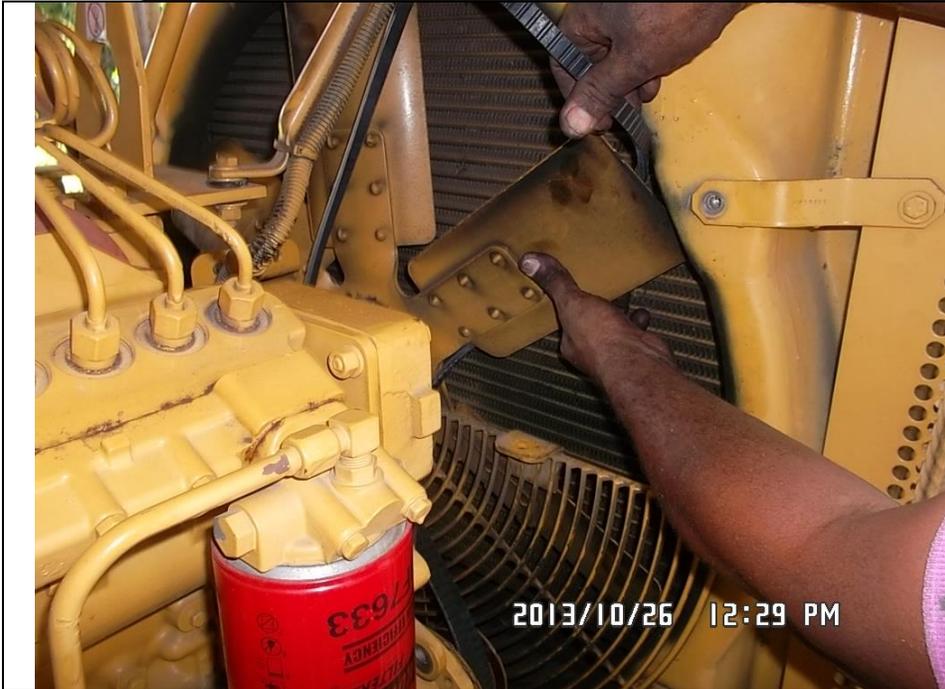
Montaje de
bandas del
motor

Reemplazo de bandas del motor.

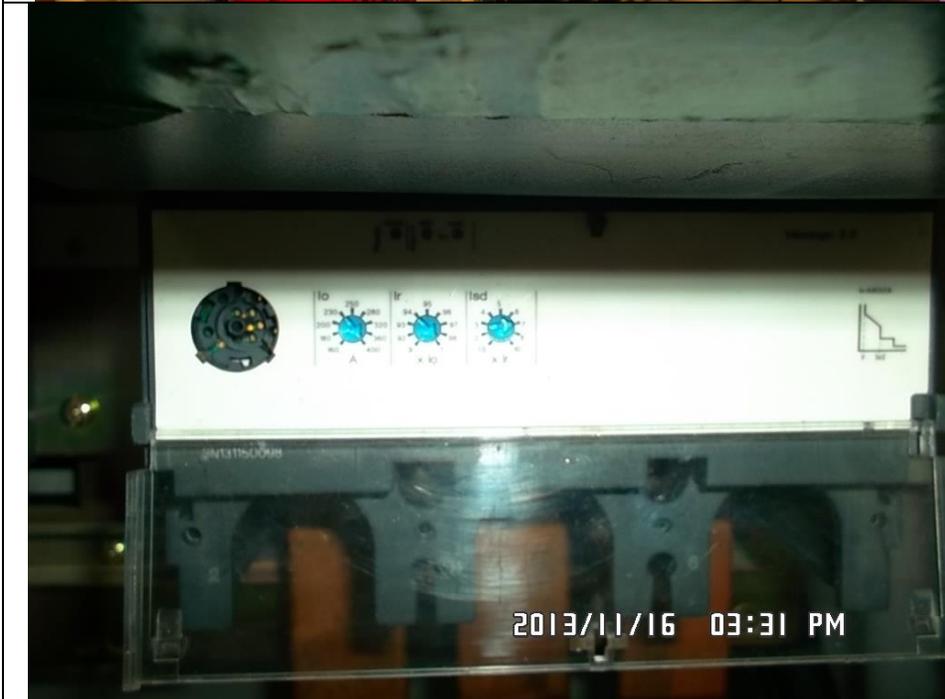
Al realizar la prueba encontramos que el sistema de transferencia no opera adecuadamente, el interruptor de emergencia se dispara por sobre corriente y no permite que el fluido eléctrico de emergencia alimente el circuito de carga (Planta). Ante este problema procedemos a calibrar el interruptor ya que no era posible que se conectara la carga, pues el interruptor se encontraba descalibrado. Luego de muchas pruebas no es posible seguir, pues el sistema de transferencia es inoperativo y no es confiable para seguir realizando las pruebas.

Calibración del
interruptor para
que se pueda
asumir la carga
de alta inercia
